# Nordlimyra nedlagte deponi Lørenskog kommune- ROAF IKS 2023

## Vedlegg til Egenkontrollrapporteringen for deponier

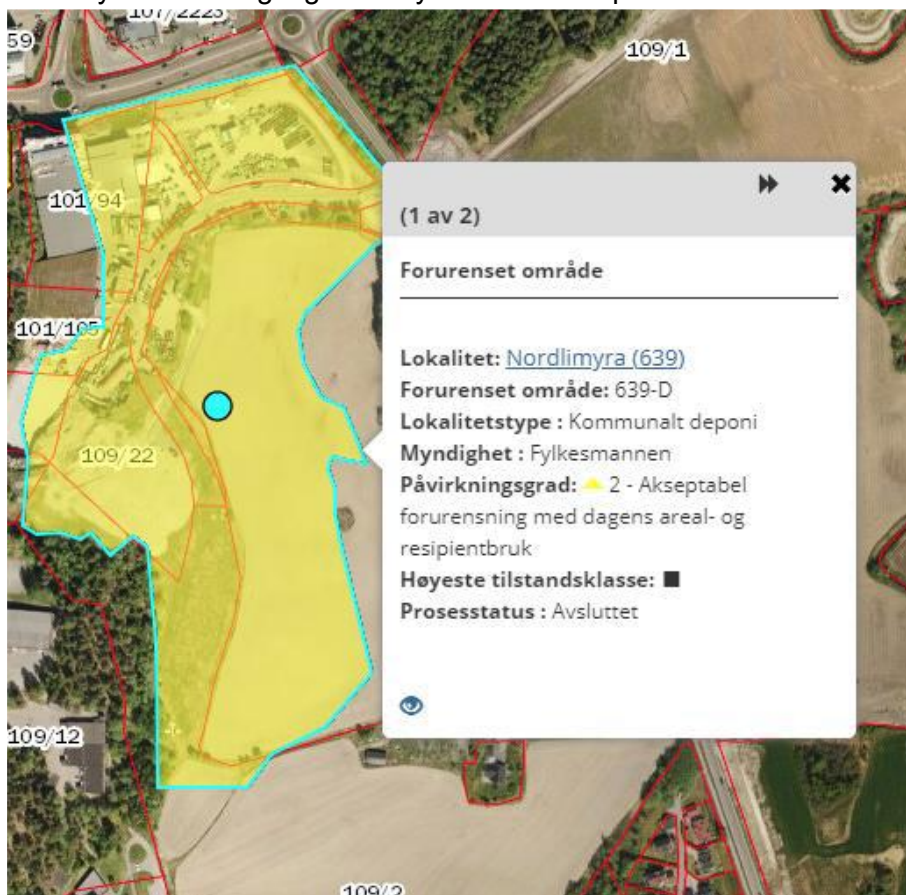
Det er i 2018 oppdatert arealavgrensning på Nordlimyra, vist i figur 1. Deponiet ble droneflydd i 2023 og lagt inn i ny interaktiv kartportal.

Figur 1: Nordlimyra nedlagte deponiområde hentet fra grunnforurensning.no
